FG- Sprinklerkonferansen 2020

Finans Norge Forsikringsdrift

SKADETEKNIKK

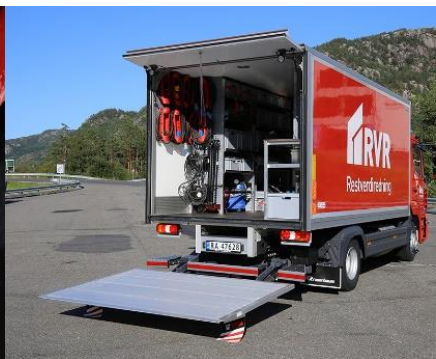
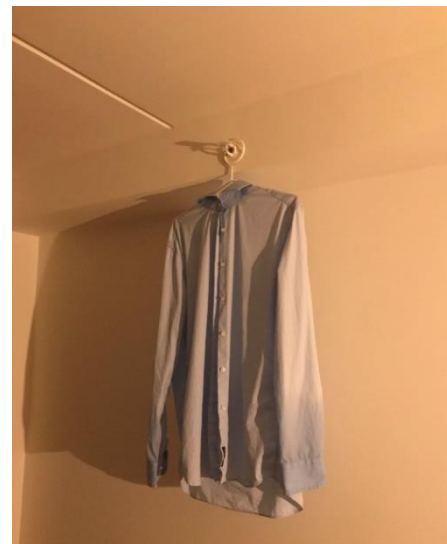
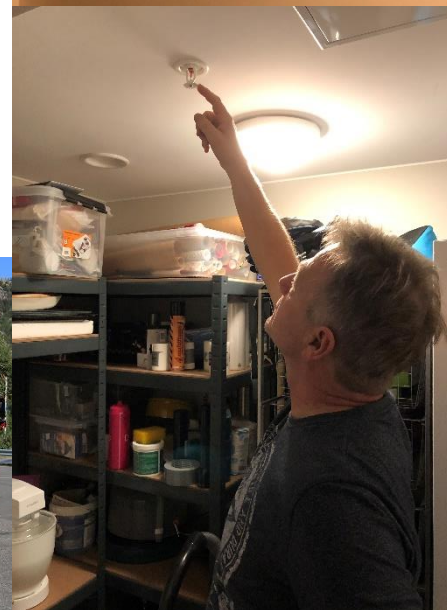
Boliganlegg - beboerne får ikke tilstrekkelig informasjon og opplæring

- Stor forvirring om sprinkler og brannalarmanlegg
- Det er risiko for at vannskader i bolig kan øke!
- Sprinkler i himling – høyde 2,2m – svært utsatt for skade
- Utløst sprinkler - **Ring 110** - RVR styrker beredskapen
- Kurssenter for brannvesen på Lahaugmoen er etablert
- Informasjonsfilm om boligsprinkler <https://www.fgsikring.no/>

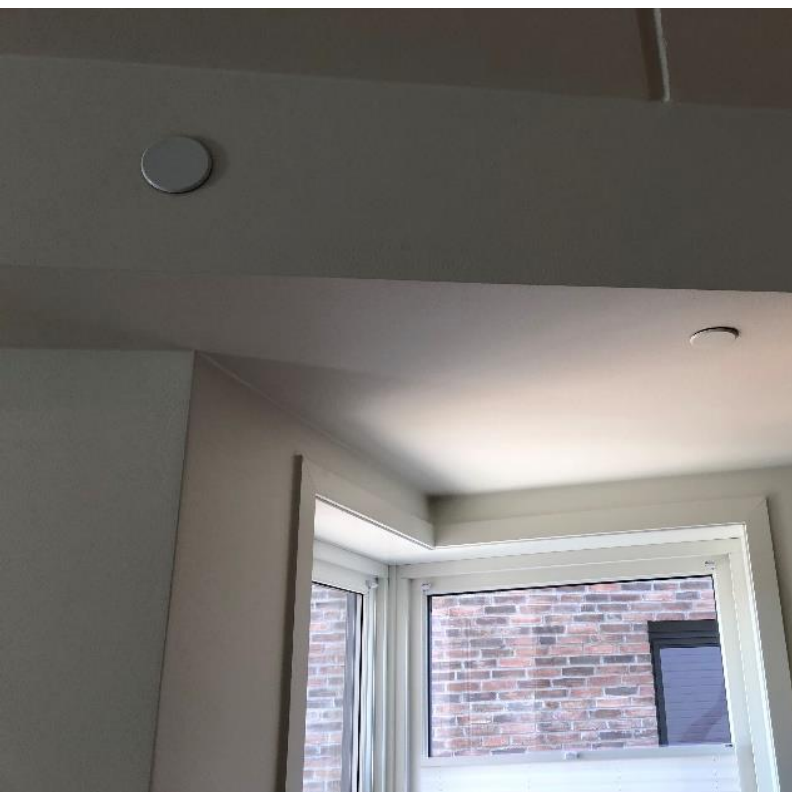
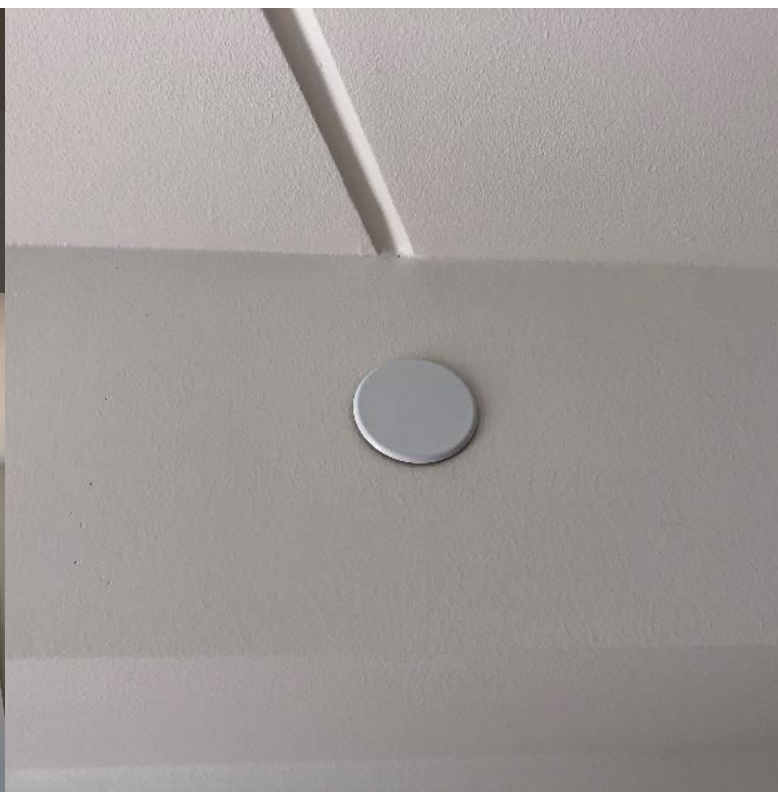
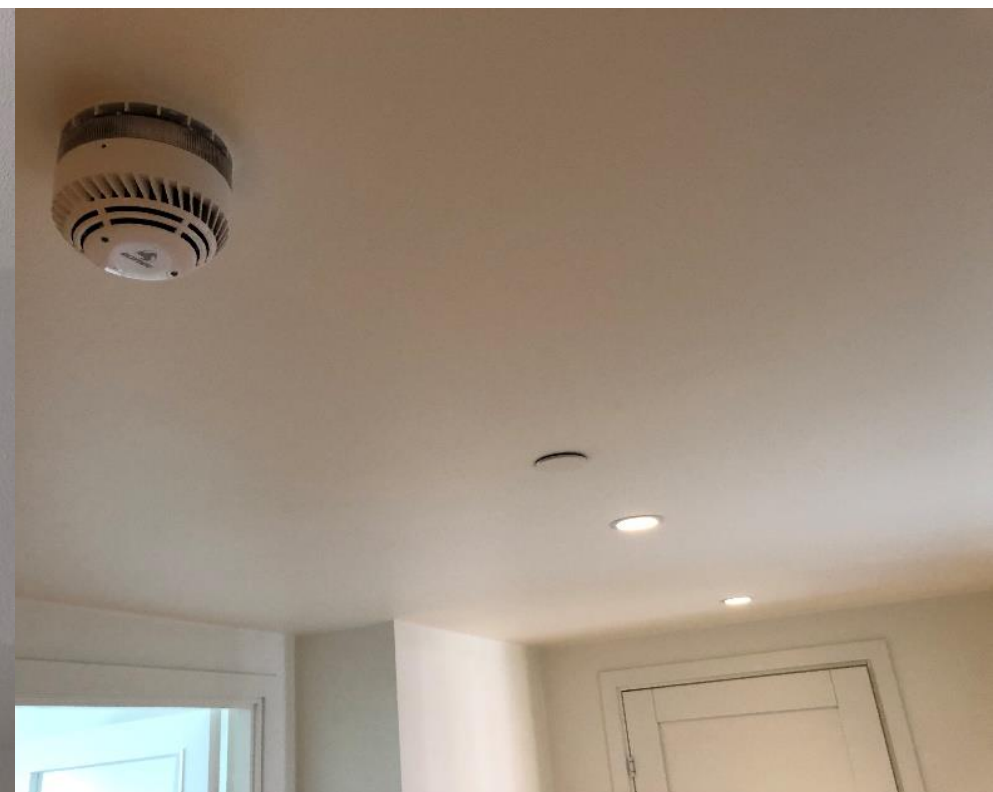
Alternative løsninger som er mindre utsatt for skade

- Skjult sprinkler for vegg og tak
- Stående sprinkler montert på et riktig konstruert og minimalisert rørnett
- Gitter kan monteres på utsatte sprinkler

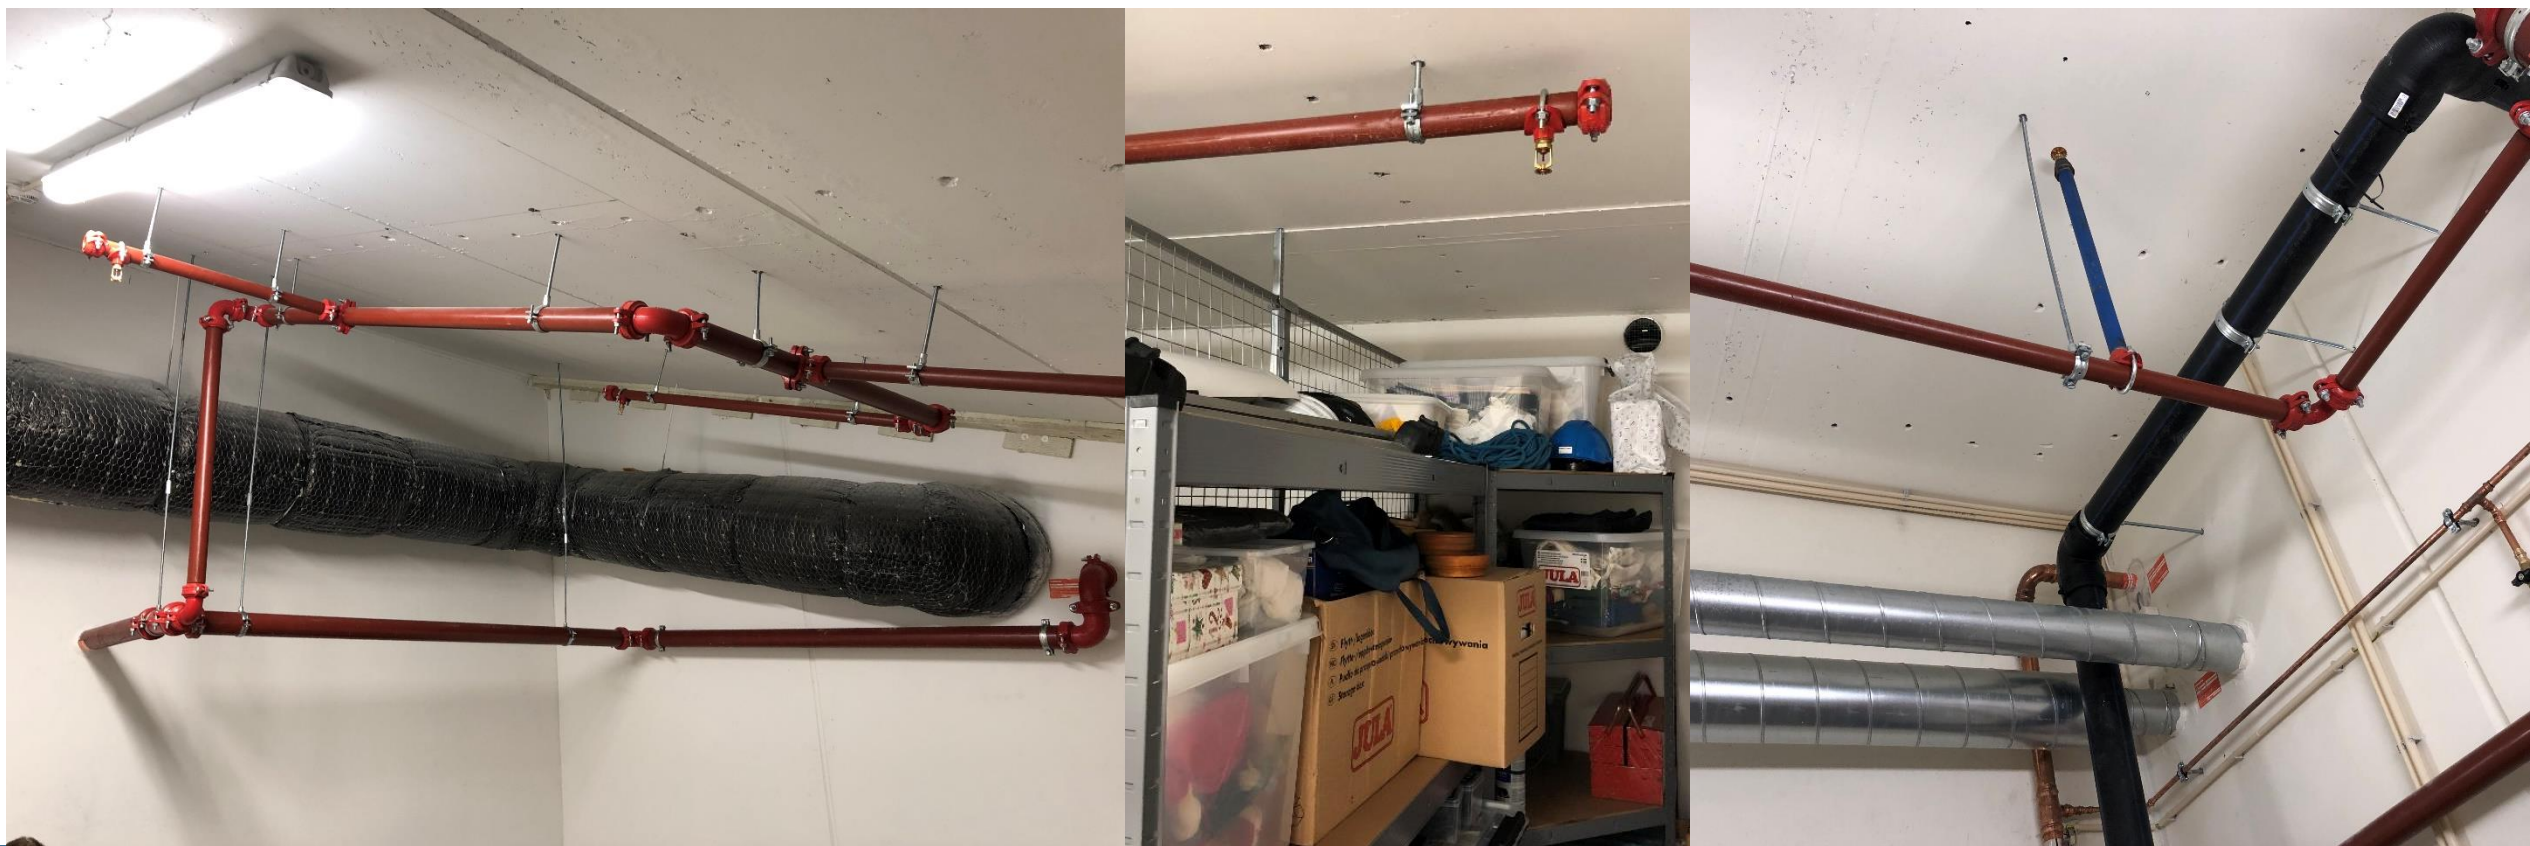
Utførende velger egne løsninger etter økonomiske vurderinger – tar lite hensyn til sluttbruker

- Enkelt og billig med en rørdimensjon som kan rilles
- Verdifull plass går tapt og anlegget blir sårbart for vannskader
- Enkle- ikke håndverksmessige løsninger kan føre til behov for senere ombygging

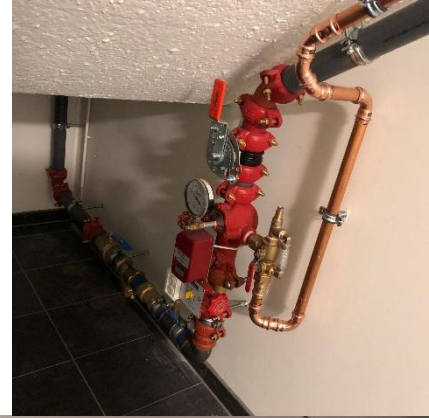
Håndverksmessig utførelse ?

- Eier og bruker må akseptere valgte løsninger – utbygger har liten forståelse

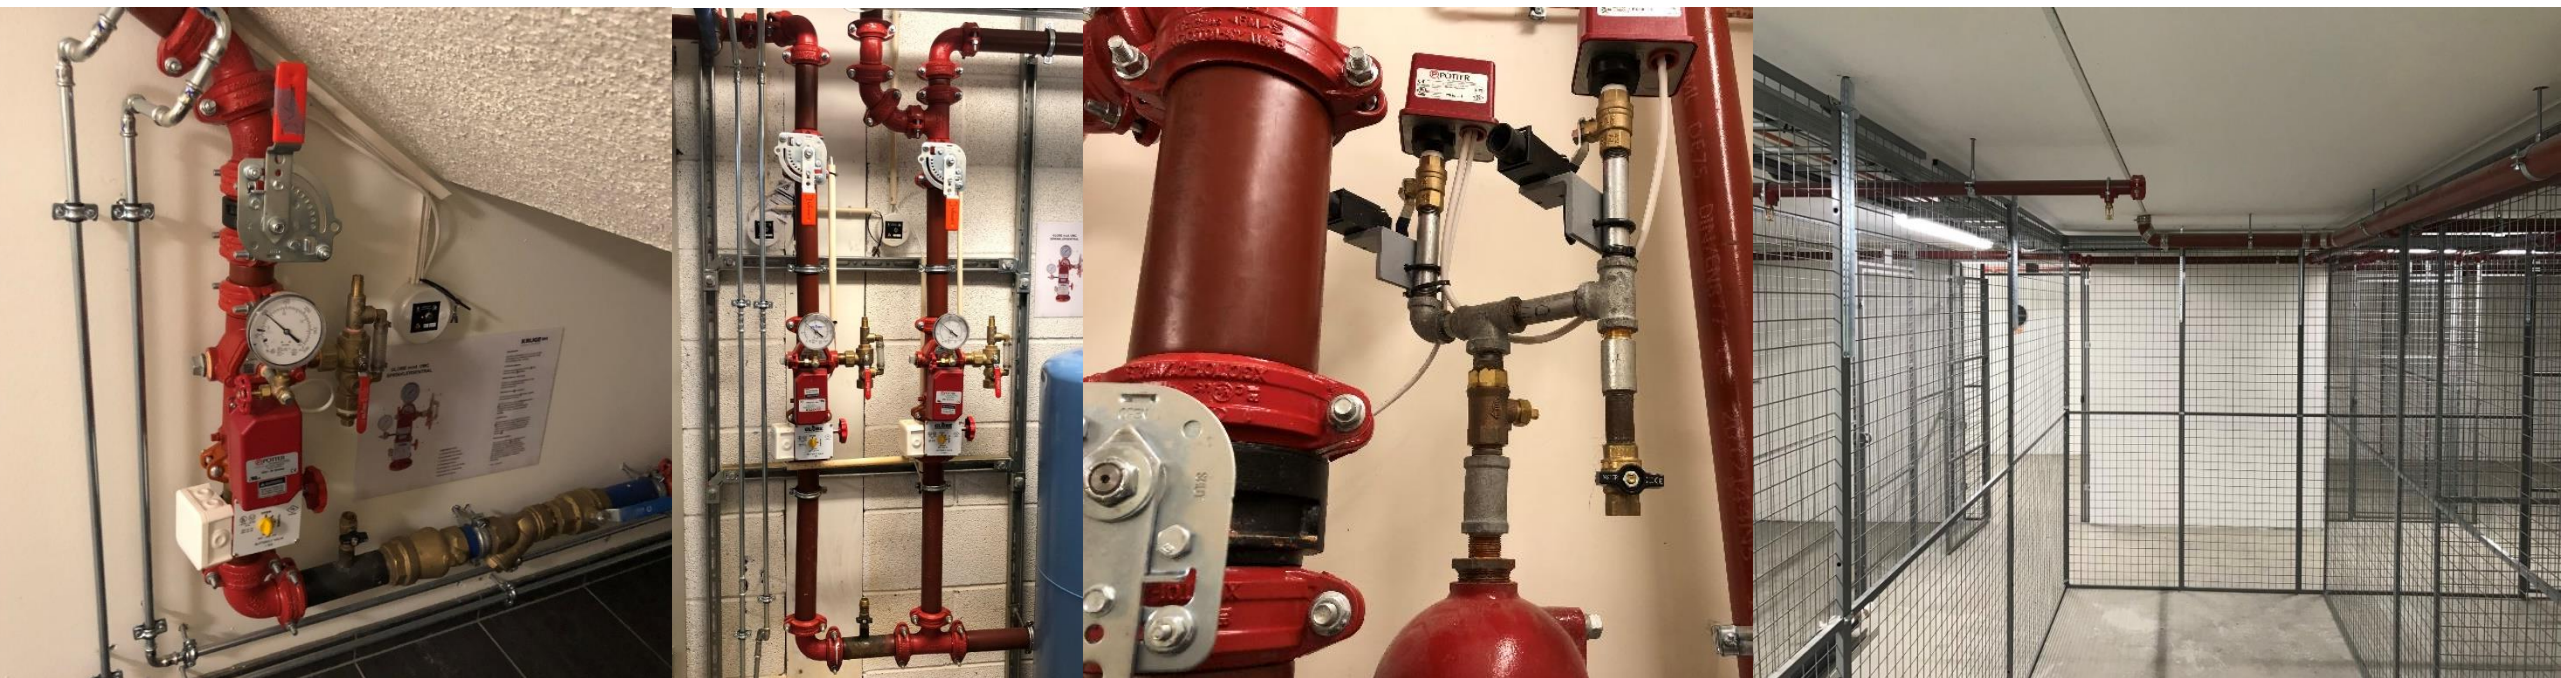
Status på installert anlegg – kontrollert av 3. part!

- Prosjekterende og utførende mener at det ikke er krav om tilkobling til avløp
- Krav til prøving av alarmfunksjoner lar seg ikke gjennomføre - ventiler er ikke tilkoblet overvåking
- Ventilsett er feilmonterte, det er tvil om entreprenør forstår funksjonen av anleggene!
- Boder og fellesarealer har bruksmessige begrensninger på grunn av sprinkleranleggene
